Carbonbeton in der Baupraxis

Brandschadensanierung eines Silos

9. November 2016, Bad Nauheim

© Implenia | Carbonbeton in der Baupraxis: Brandschadensanierung Zuckersilo Uelzen | Dr.-Ing. Silvio Weiland | 9. November 2016 | Seite 5

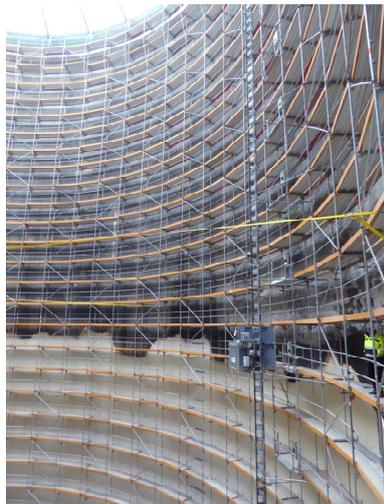
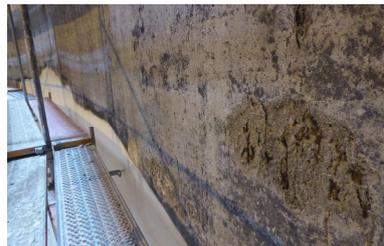
Schäden

Brandspuren und Abplatzungen an der Siloinnenwand
