Instandsetzung der 1911 errichteten IBAG-Halle

Instandsetzung der 1911 erbauten IBAG Halle

Bad Nauheim, 16. November 2017

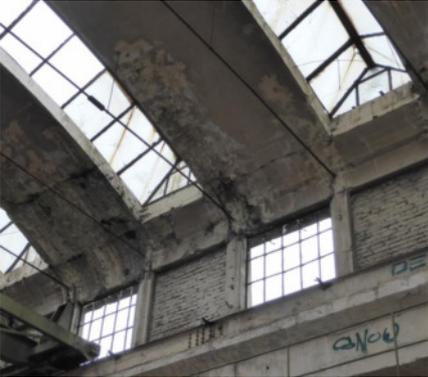
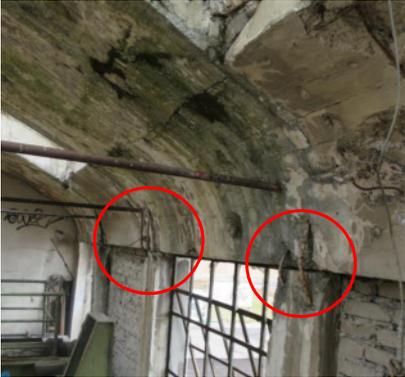
Schäden an der Untersicht des Bogendachs

- Ablösungen an Deckenseite
- Riss in Decke oder Unterzug
- Durchmischung Schäden Betonfuge, ggfs. fehlende Bewehrung (Büchig)
- Betonabplatzungen mit fehlender Bewehrung (Büchig)

- Aufbau Schwerlastgerüst und Lehrgerüst.
- Abbruch von 3 Bogendachsegmenten einschließlich Saumträger.
- Schalung der Saumträger und der Deckenunterseite, wie im Bestand vorhanden.
- Bewehren gem. Statik.
- Einbau neuer Zugstäbe, Geometrie wie im Bestand.
- Betonieren mit Beton der Güte C20/25.

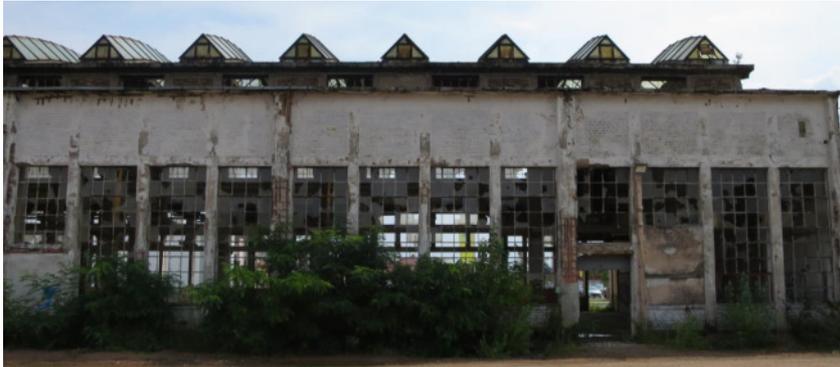
Schäden an den Stützen und Unterzügen der Fassade

Karbonatisierungstiefe:	>50 mm
Betondeckung Außenbauteile 5% Quantile:	7 mm – 9 mm
Betondeckung Innenbauteile 5% Quantile:	6 mm – 17 mm
Oberflächenzugfestigkeiten:	>1,0/1,5 N/mm ²
Druckfestigkeit:	C12/15 – C20/25

- Abklopfen sämtlicher Betonoberflächen auf Hohl- und Schadstellen.
- Markieren vorhandener Hohlstellen und Freilegen.
- Untergrundvorbereitung durch Feststoffstrahlen mit Zusatz von Wasser und Entrosten der Bewehrung bis auf einen Reinheitsgrad von Sa 2 ½.
- Aufbringen eines mineralischen Korrosionsschutzes auf die Bewehrung.
- Kraftschlüssiges Schließen von vorhandenen Rissen.
- Reprofilieren der Ausbruchstellen mit einem zugelassenen kunststoffmodifizierten Betonersatzsystem SPCC/PCC II, M3 nach Auftrag der zugehörigen Haftbrücke.
- An allen Betonflächen, an denen die Betondeckung kleiner 1 cm ist, ist eine flächige Betondeckungserhöhung durch den Auftrag eines kunststoffmodifizierten Spritzmörtels vorzunehmen.
- Auftragen eines PCC-Feinspachtels entlang sämtlicher Stahlbetonflächen.
- Aufbringen eines Oberflächenschutzsystems OS 5 gem. RILI- SIB 2001 des DAFStb.
