20. Informations-Seminar LGGHuT
Brandschutz in der Betoninstandsetzung
 Dr.-Ing. André Müller

Dr.-Ing. André Müller | 07.11.2018 | Folie 1 / 65

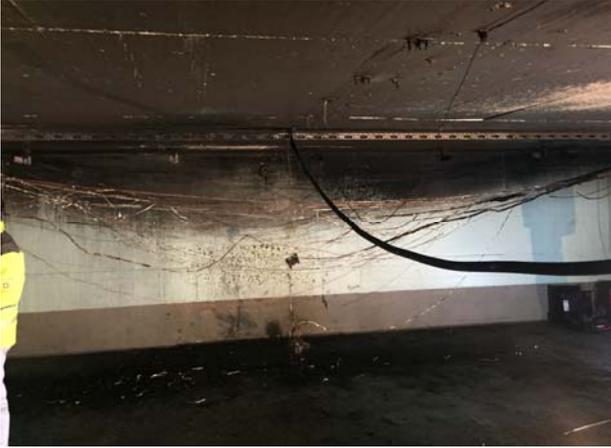
Fallbeispiel: Fahrzeugbrand in TG

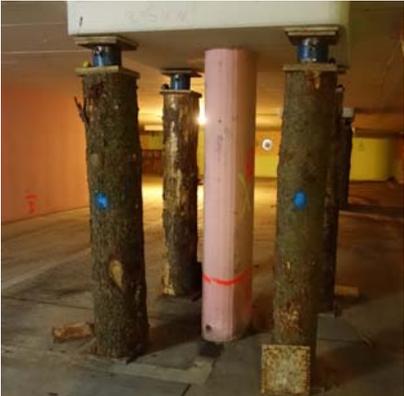
Fallbeispiel: Stützenfußinstandsetzung
Tiefgarage in Ingolstadt, 2016

Abstützung mit Baumstämmen

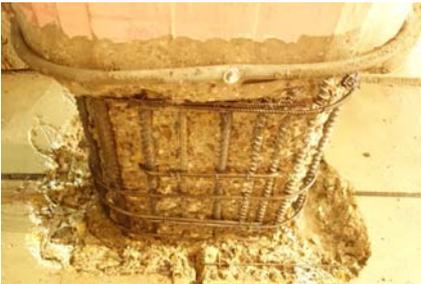
Betonabtrag (HDW)

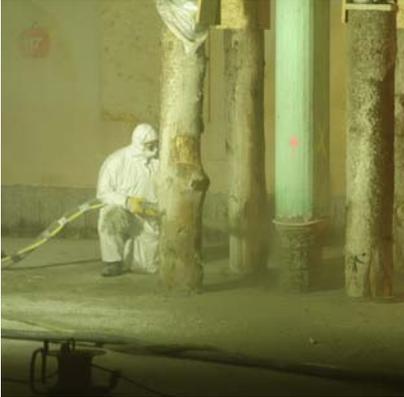
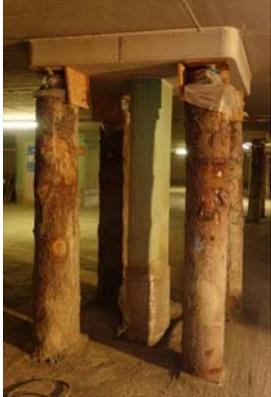
Fallbeispiel: Stützenfußinstandsetzung
Tiefgarage in Ingolstadt, 2016

Reprofilierung mit Spritzbeton

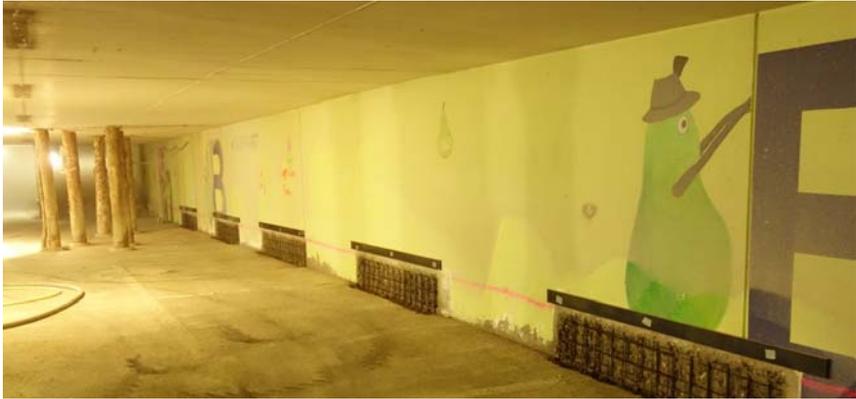
Fallbeispiel: Wandfußinstandsetzung
Tiefgarage in Ingolstadt, 2016

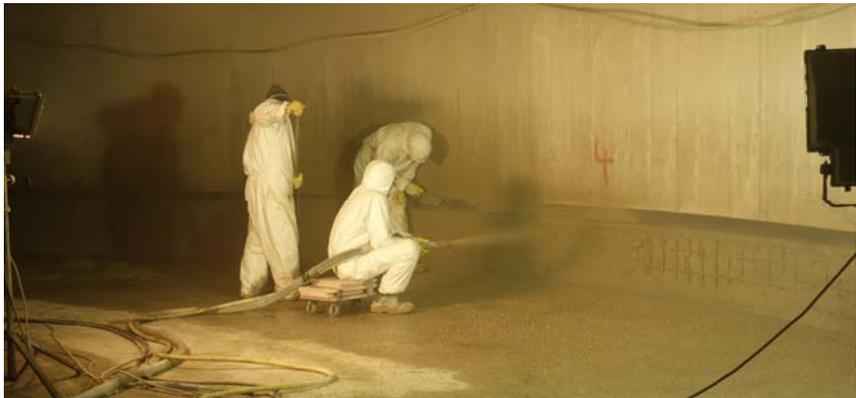
Fallbeispiel: Wandfußinstandsetzung
Tiefgarage in Ingolstadt, 2016

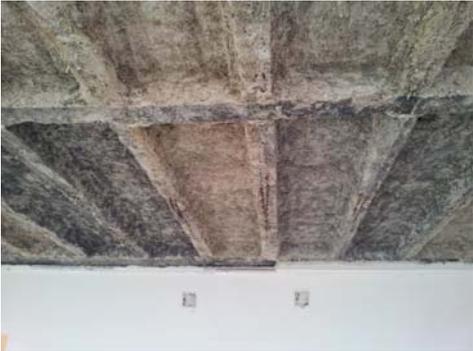
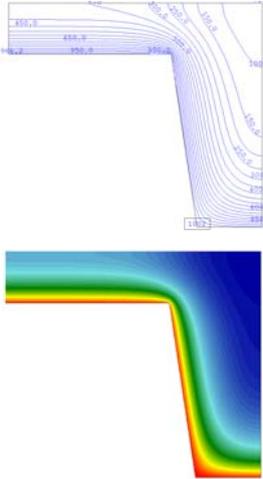
Fallbeispiel: Rippendecke
Brandschutz durch rechnerische Maßnahmen
→ Vereinfachtes/Allgemeines Rechenverfahren

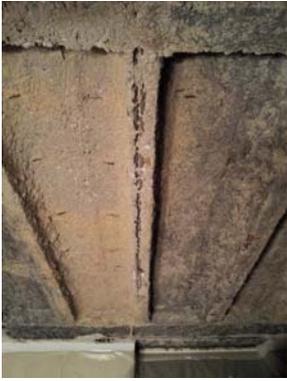
Fallbeispiel: Rippendecke

Nur bauliche
Maßnahmen

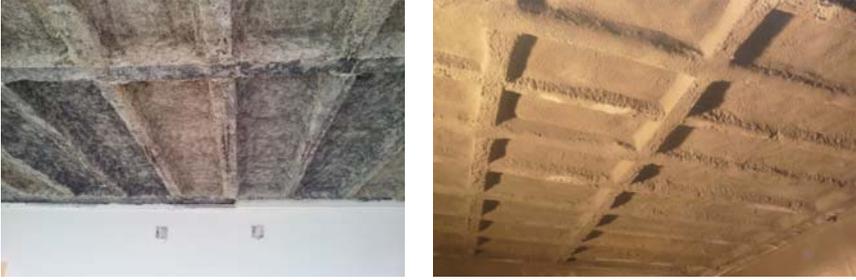
Brandschutz durch bauliche Maßnahmen → Bsp. Spritzbeton

Erf. Spritzbetondicke im Brandfall kann
z. B. durch Ausnutzungsgradberechnung reduziert werden!

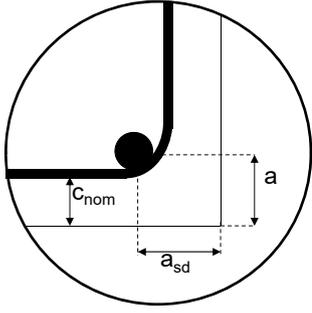
Nachweis der Feuerwiderstandsdauer mittels

- tabellierter **Mindestabmessungen**
- tabellierter **Mindestachsabstände** a und a_{sd}

→ **Nachweis:** $a_{vorh} \geq a_{erf}$

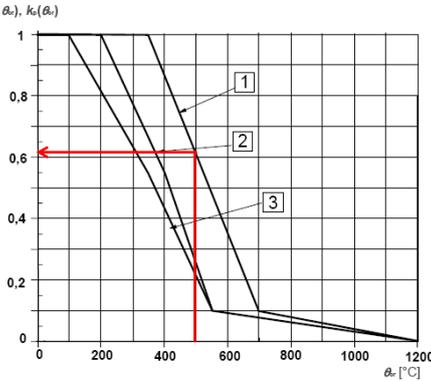
Ausnutzungsgradberechnung

Kurve 1: Betonstahl

Kurve 2: Spannstahl (Stäbe: EN 10138-4)

Kurve 3: Spannstahl (Drähte und Litzen EN 10138-2 und -3)

crit T = 500°C

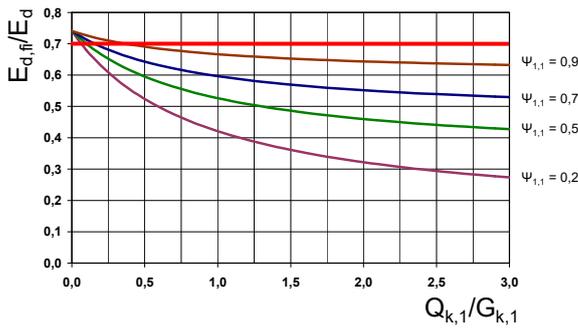
Tabellen
 DIN EN 1992-1-2
 Ausnutzungsgradberechnung
 $E_{d,fi} / E_d$ in Abhängigkeit von $Q_{k,1}/G_{k,1}$ mit $\psi_{1,1}$

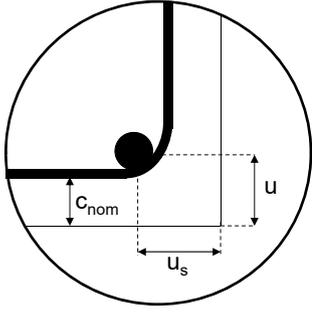
Nachweis der Brandverhaltens mittels

- tabellierter Mindestbreiten b
- tabellierter Mindestachsabstände u und u_s

Nachweis: $u_{\text{vorh}} \geq u_{\text{erf}}$

- **tabellierter Mindeststabzahlen n**

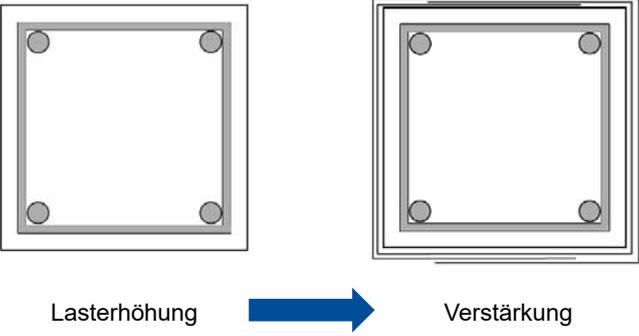
Verstärkung mit CFK-Lamellen

Lasterhöhung → Verstärkung

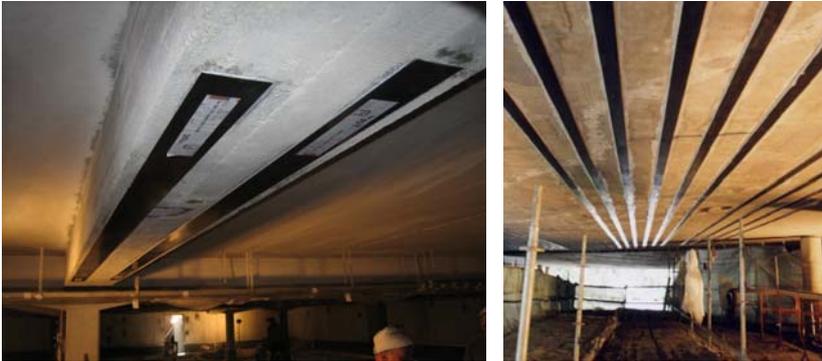
Verstärkung eines Unterzugs und einer Deckenplatte

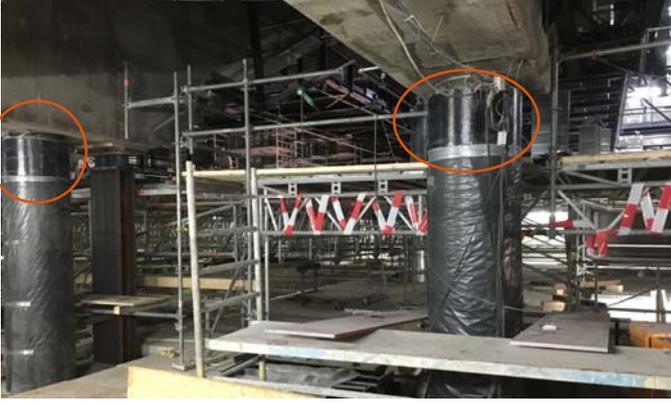
Fallbeispiel: CFK-Verstärkung
CFK-Verstärkung im Lasteinleitungsbereich von Stützen

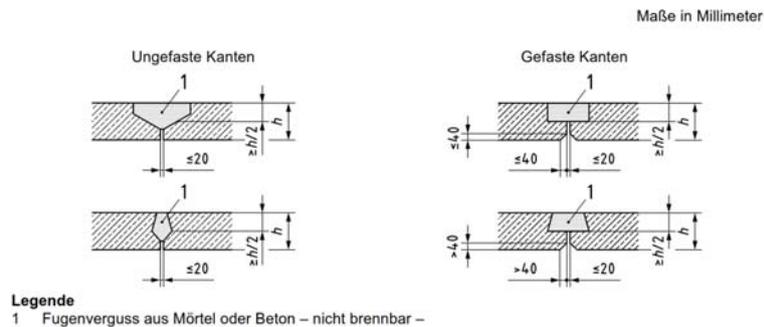
Bild 5.4 in DIN 4102-4:2016-05

Beispiel für normgerechte Deckenfugen

Bild 5.4 — Geschlossene Fugen zwischen Fertigteilplatten

Alternativ können bauaufsichtlich zugelassene Systeme verwendet werden.

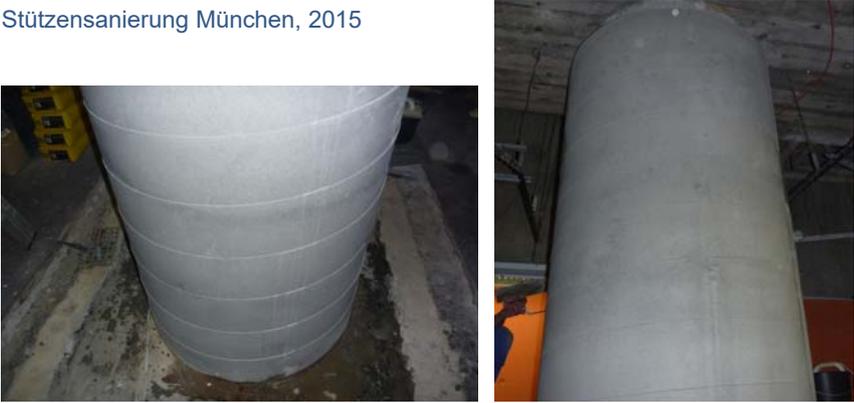
Fallbeispiel: Betonummantelung
Stützensanierung München, 2015

Ausgeschaltete Stütze

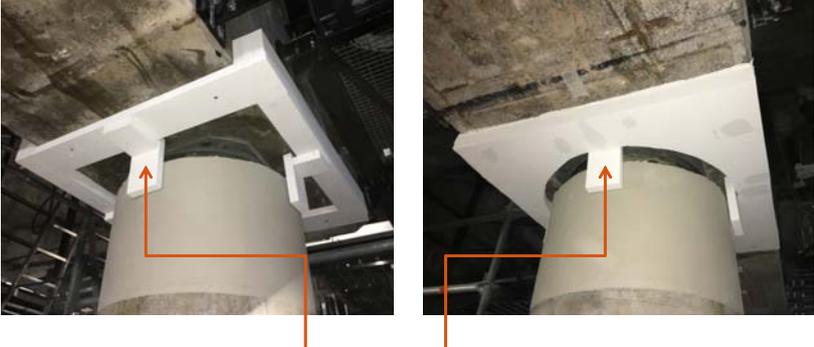
Fallbeispiel: Fireboards
Brandschutzverkleidung im Bereich des Lagers (Testeinbau)

Im Endzustand durch Halbschalen ersetzt

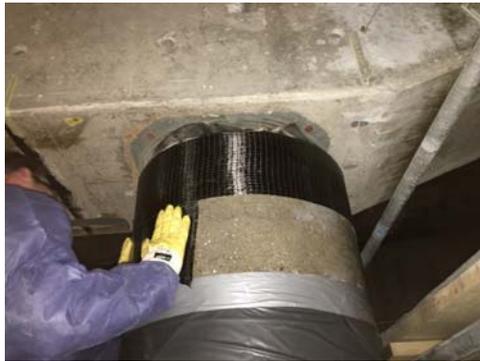
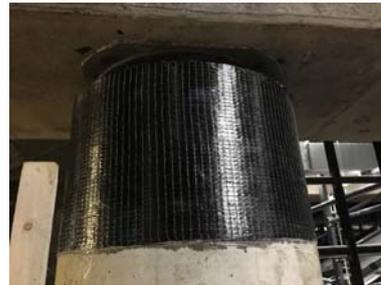
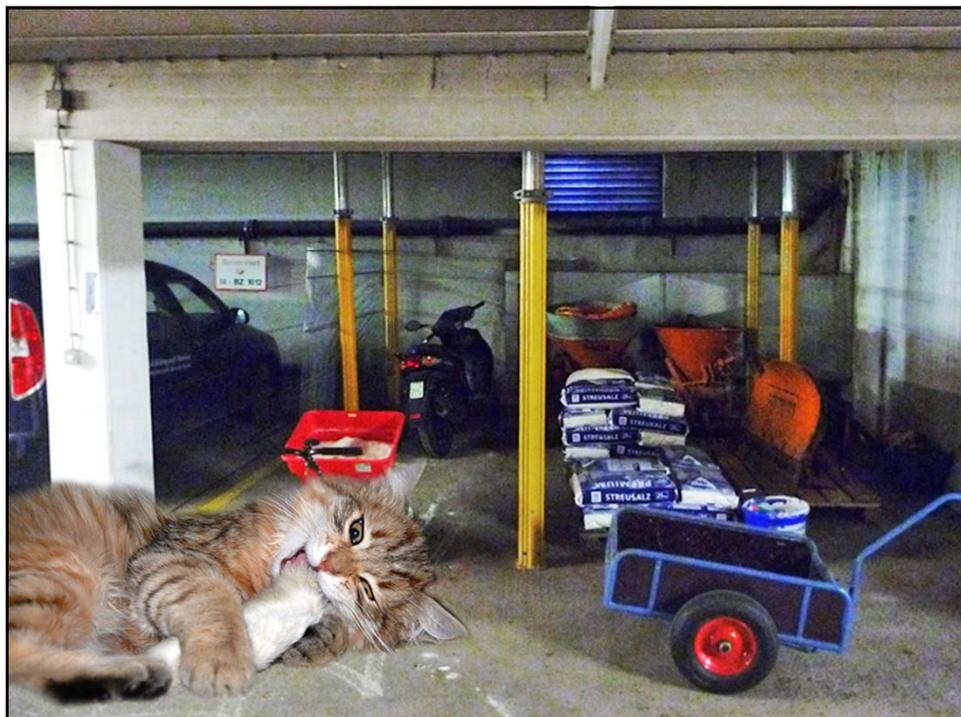
Fallbeispiel: CFK-Gelege
