Instandsetzung der 1911 errichteten IBAG-Halle

Instandsetzung der 1911 erbauten IBAG Halle

Bad Nauheim, 16. November 2017

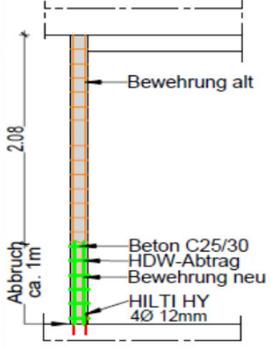
Schäden an Obergadenstützen

- Abstützmaßnahmen gem. Angaben der Statik.
- HDW Abtrag der Obergadenstützen, Beibehaltung der Bewehrung im oberen Bereich als Übergreifungslängen.
- Setzen von Bohrungen in den Unterzug am Fußpunkt der neuen Obergadenstütze. Durchmesser gem. Angaben Statik.
- Verkleben von Anschlussbewehrung am Fußpunkt der Obergadenstützen mit HILTI HY gem. Angaben der Statik.
- Bewehren der Obergaden.
- Schalen der Obergaden einschließlich Befüll- und Entlüftungstrichter.
- Betonieren der Obergadenstützen über Befülltrichter mit Vergussbeton, Schwindklasse SKVB0.
